Pregled tehničke ispravnosti strojeva za zaštitu bilja

Review paper

Technical inspection of machines for crop protection

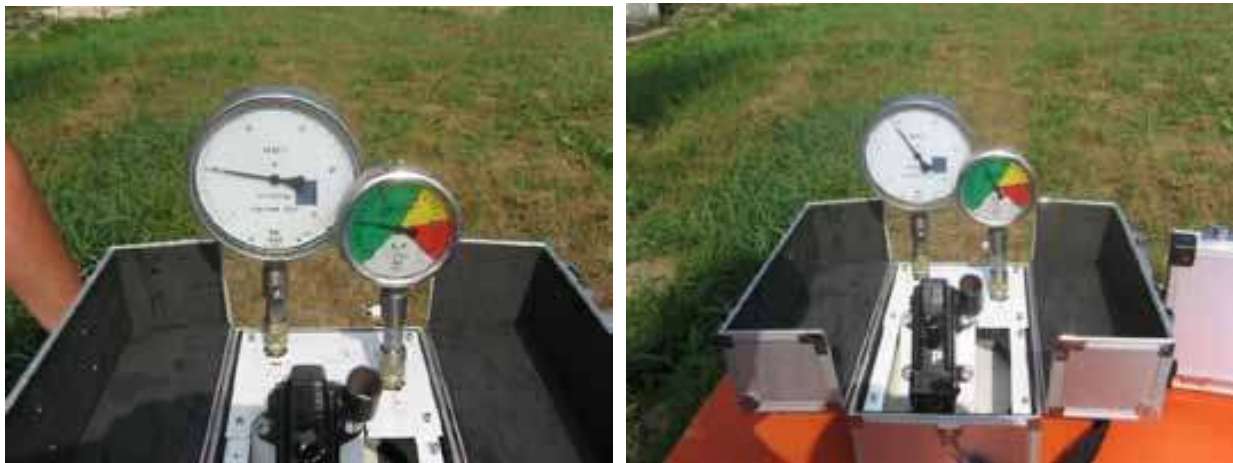
Mjerenje ispravnosti rada manometra testira se pomoću uređaja *Volos* (Poljoprivredni fakultet, Zavod za mehanizaciju – 3. nagrada na sajmu inovacija *Agro Arca*) koji na konstrukciji ima ugrađen ispitni manometar s radnim certifikatom klase točnosti 06 sa mjernim područjem do 25 bar, tj. na uređaj se postavlja ispitni manometar i manometar koji se is-

pituje. Prema Zakonu svi manometri koji se postavljaju na strojeve pri zaštiti bilja moraju imati minimalni promjer od 63 mm. Maksimalni otklon koji manometri mogu ostvarivati, a da prema standardu budu ispravni, su: $\pm 0,2$ bar u ispitnom području od 0 do 2 bar i $\pm 10\%$ u ispitnom području većem od 2 bar. Na slici 1. prikazan je uređaj za mjerenje ispravnosti manometara.

Slika 1. Uređaj za mjerenje ispravnosti rada manometra

Figure 1. A measuring device for pressure gauge correctness

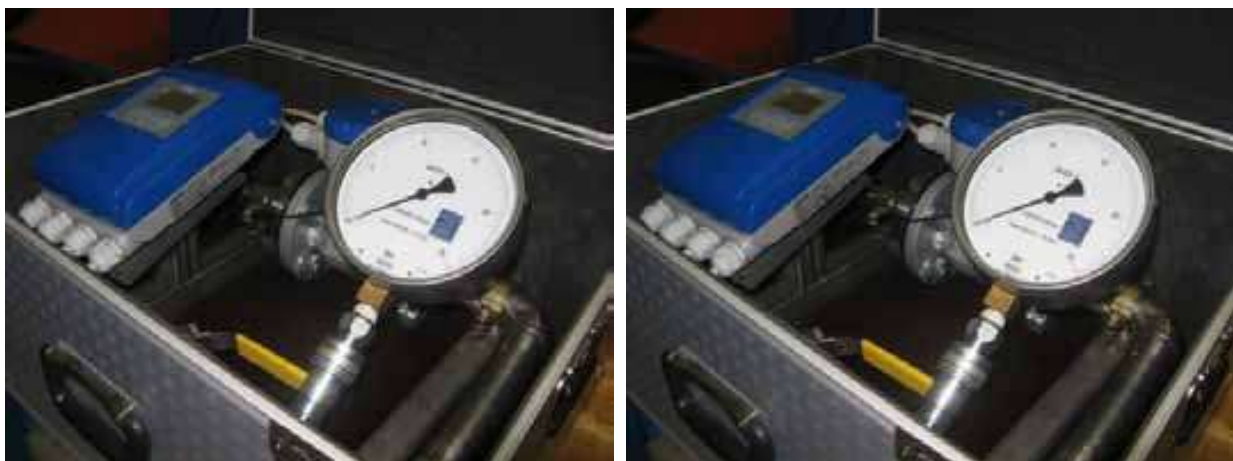
Mjerenje kapaciteta crpke obavlja se pomoću elektromagnetskog mjeraca protoka tekućine tvrtke *Krohne* koji se uklapa u konstrukciju s ventilom i manometrom. Svaka crpka pri tehničkom pregledu mora ostvariti kapacitet u iznosu od 90% s obzirom na nazivni (npr. crpka *BM 65/30* ostvaruje nazivni kapacitet od 61,64 l/min, a da zadovolji tehnički pregled, mora ostvarivati protok od otprilike 50 l/min). Na slici 2. prikazan je uređaj za mjerenje protoka crpke.

Slika 2. Elektromagnetski mjerac protoka crpke

Figure 2. Electromagnetic device for pump flow measuring

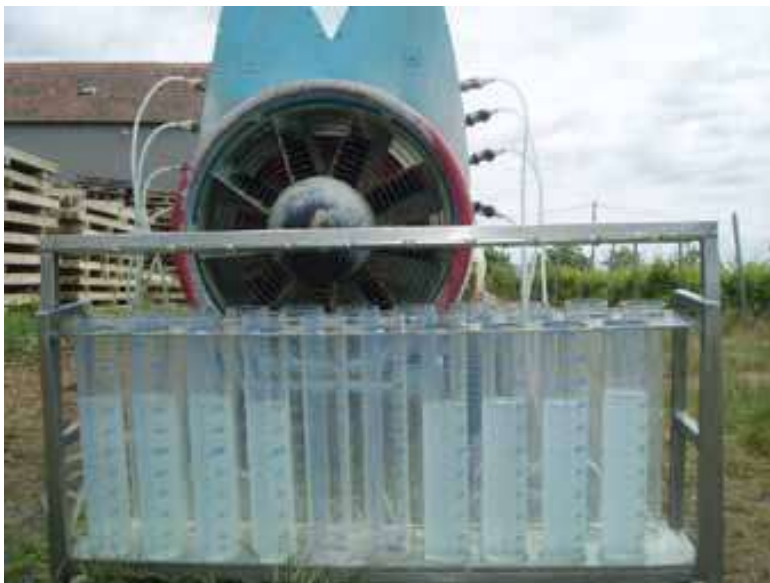
ispravna. Razlikuje se mjerenje protoka mlaznica na raspršivaču i na prskalicama. Uređaj za mjerenje protoka mlaznica na raspršivačima izrađuje se konstrukcijom od nehrđajućeg čelika na kojeg se postavljaju menzure sa obujmom 2.000 ml. Tekućinu do menzura dobavljaju plastični vodovi koji su posebno dizajniranim kopčama povezani s mlaznicama. Slika uređaja prikazana je na slici 3.

Slika 3. Uređaj za mjerenje protoka mlaznica na raspršivačima

Figure 3. A measuring device for mistblower nozzle flow

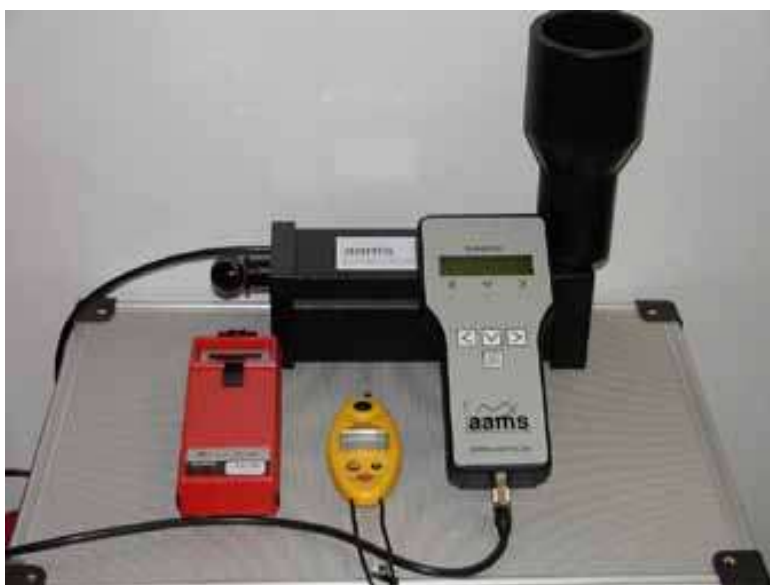
Mjerenje protoka mlaznica na prskalicama obavlja se pojedinačno digitalnim mjeračem tvrtke AAMS, prikazanim na slici 4.

Slika 4. Uređaj za mjerenje protoka mlaznica na prskalicama

Figure 4. A measuring device for sprayer nozzle flow

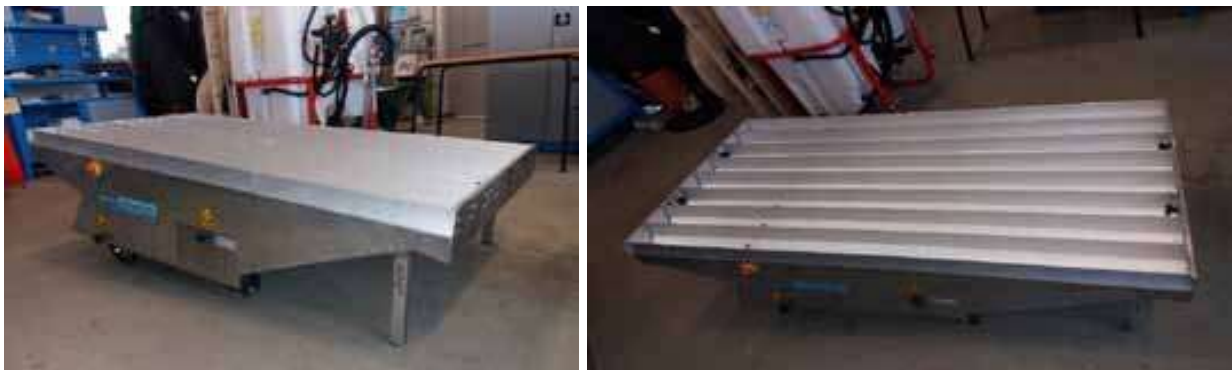
Mjerenje površinske raspodjele tekućine obavlja se pomoću potpuno automatiziranog uređaja za analizu (*engl. spray scanner*). Novije izvedbe navedenog uređaja koriste *blue-tooth* uređaj za jednostavno povezivanje i upravljanje te dobivanje podataka testiranja u realnom vremenu. Ovaj uređaj daje vrlo važan podatak koeficijenta varijacije površinske raspodjele tekućine koji prema standardu tehničkog pregleda mora biti ispod 20% za cijeli radni zahvat prskalice. Slika *spray scannera* prikazana je na slici 5.

Slika 5. Uređaj za mjerenje površinske raspodjele tekućine

Figure 5. A measuring device for horizontal liquid distribution – spray scanner
